車両品質評価書

評価番号　V0212600003426032－

年式 車名	H18年　ベンツ　Eクラス　セダン		
グレード	Ｅ３５０　アバンギャルド		
型式	DBA-211056C		
車台No.	[redacted]573		
外装色	ｼﾙﾊﾞｰ	色No.	775
全塗装	無	内装色	ｸﾛ
車検満了日		ドア数	4
排気量	3500cc	燃料	ｶﾞｿﾘﾝ
シフト	FAT	駆動	2WD
車歴	自家用	モデル	DR
ﾒｰﾀ交換の有無	無	走行距離	70千km
現ﾒｰﾀ指示距離		交換時走行距離

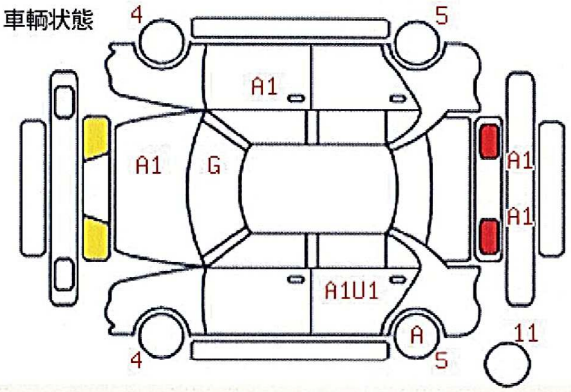
車輌状態

ミラーウインカー割れ	外装小傷数箇所
Ｆガラス飛び石<中>	ＦバンパＡ下面Ａ<中>
